## Vattenverksamhet i Laxemar- Simpevarp

### Ekologisk fältinventering, naturvärdes- klassificering samt beskrivning av produktionsmark

Ekologigruppen AB

SKB R-10-23

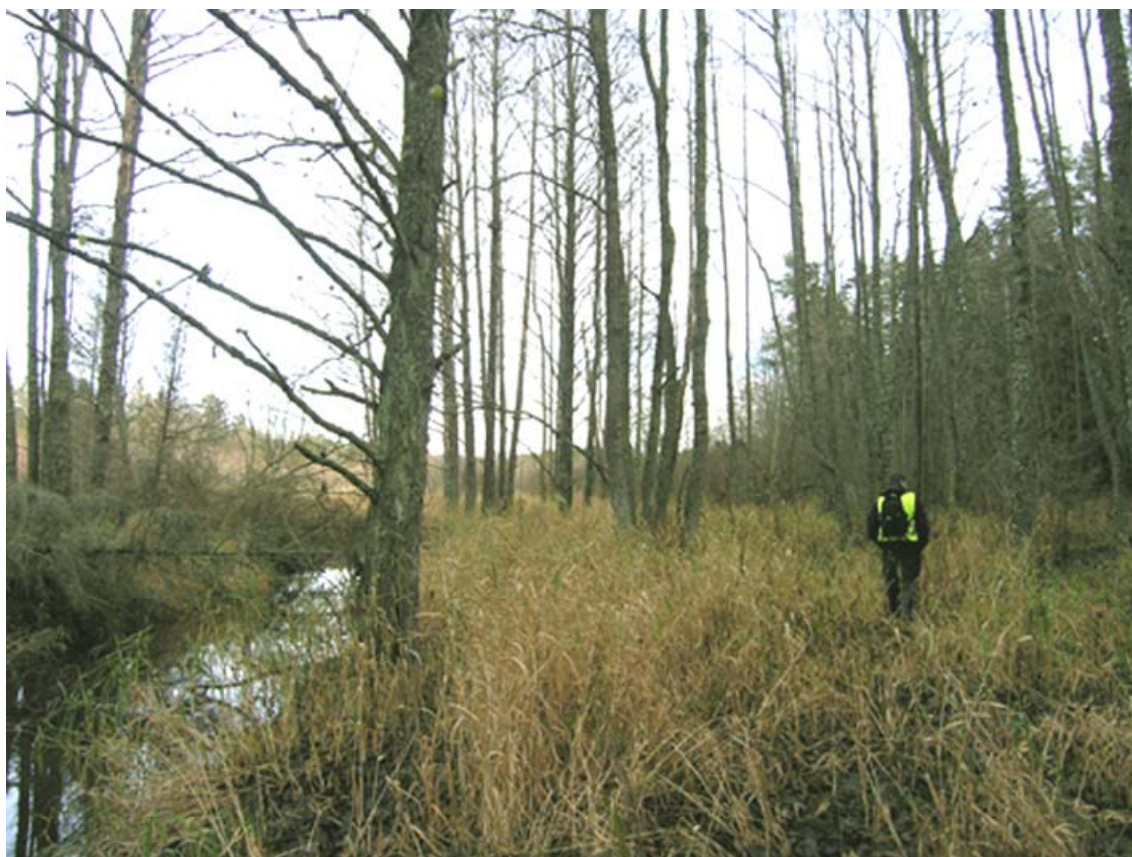
*Figur B2-1. Naturobjekt 10, alskog utmed Laxemarån, nedströms Ström.*

Objektet bedöms vara känsligt för grundvattenavsänkning (känslighetsklass 1).

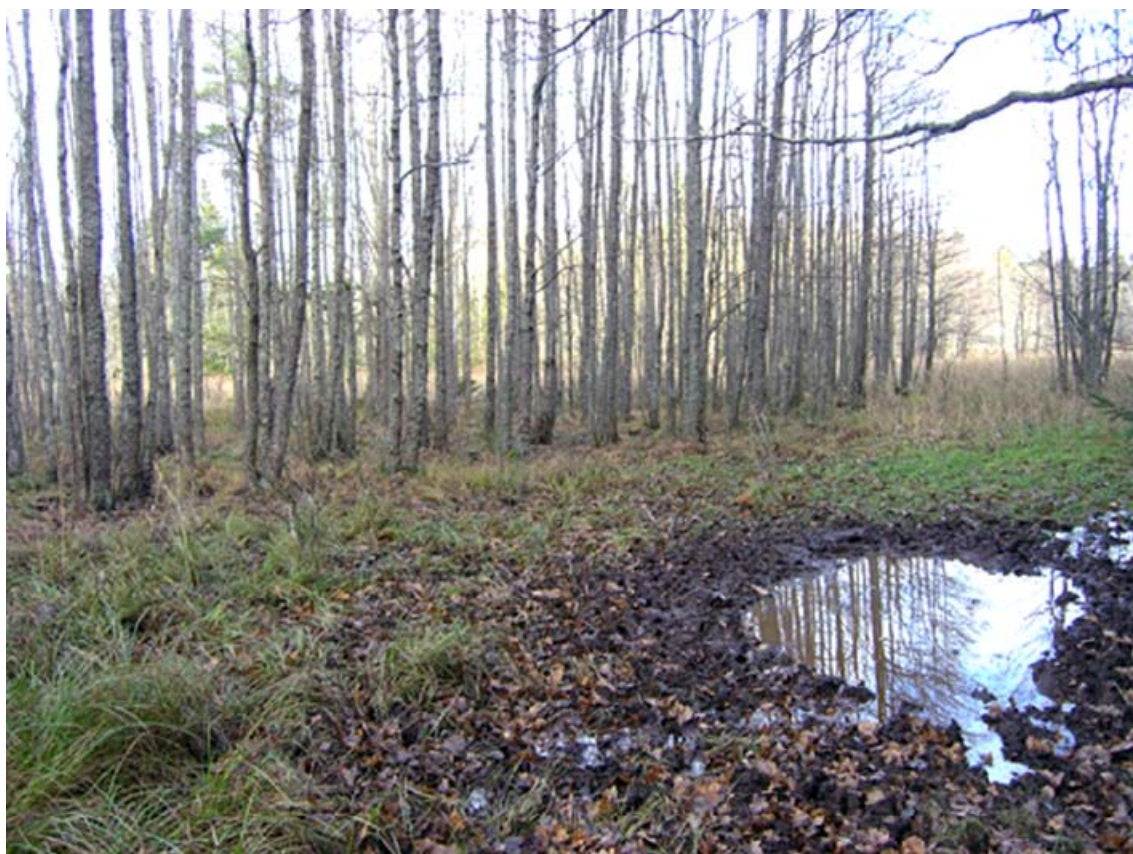
*Figur B2-2. Naturobjekt 29, alsumpskog och vattenhål för vilt.*

Objektet bedöms vara känsligt för grundvattenavsänkning (känslighetsklass 1). Området ligger lågt i terrängen (cirka 1 m över havet) och är sannolikt grundvattenberoende.

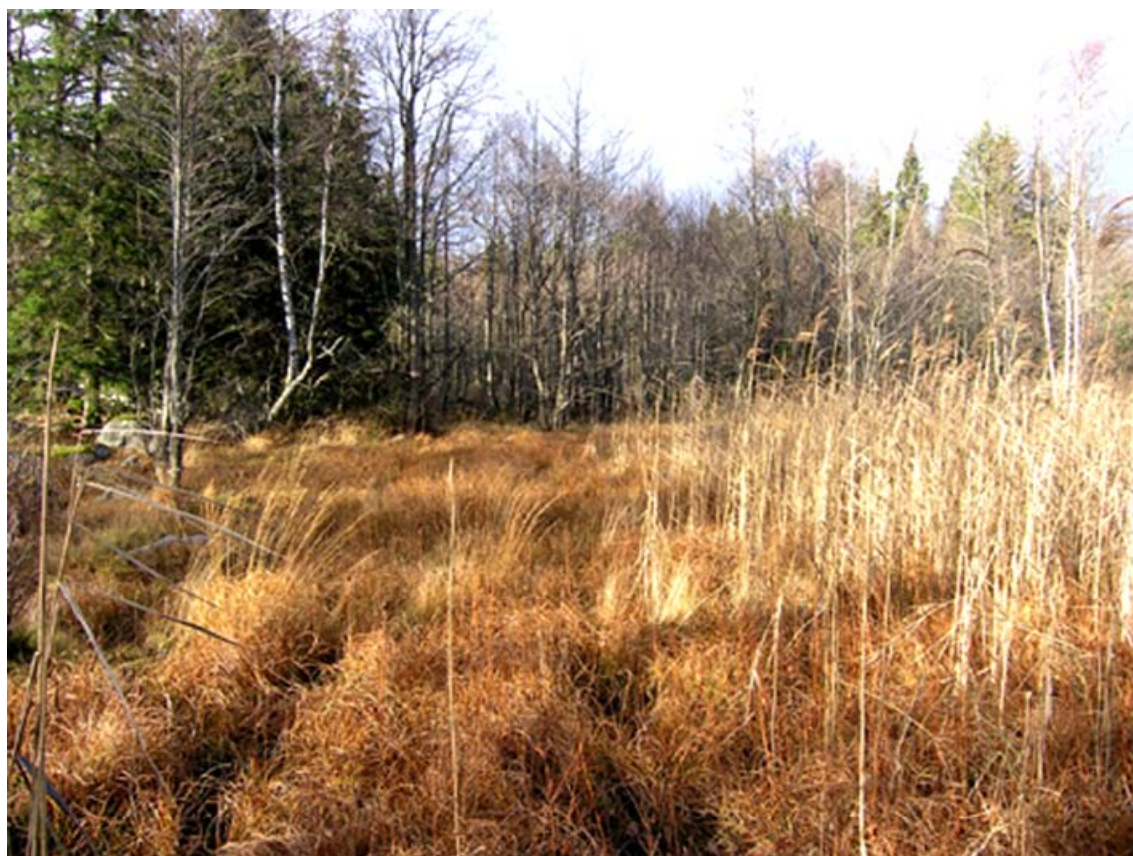
*Figur B2-3. Naturobjekt 30, vass/kärrmiljö norr om Ståludden.*

Objektet bedöms vara känsligt för grundvattenavsänkning (känslighetsklass 1). Området ligger lågt i terrängen (cirka 1 m över havet) och är till stora delar grundvattenberoende.

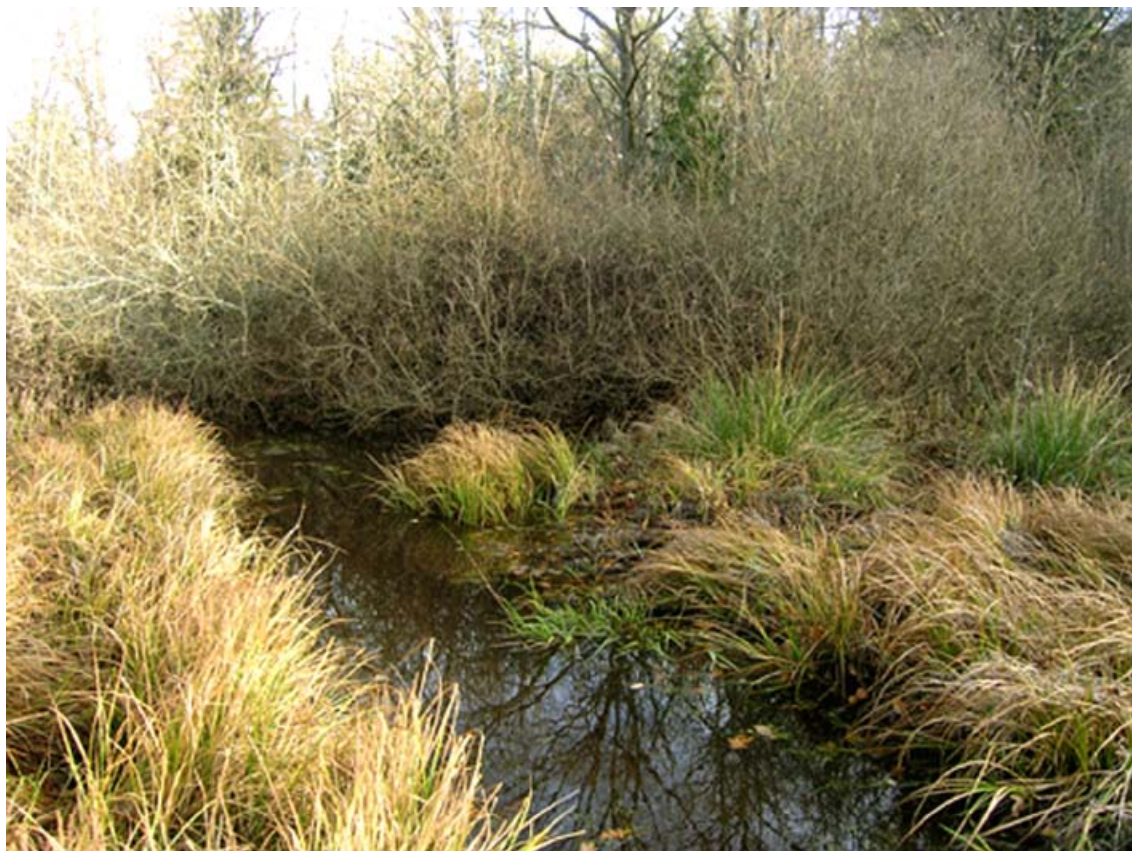
*Figur B2-4. Naturobjekt 31, våtmark söder om Bikullen.*

Objektet bedöms vara något känsligt för grundvattenavsänkning (känslighetsklass 2). Våtmarken i den norra delen ligger lågt i terrängen och är troligen grundvattenberoende.

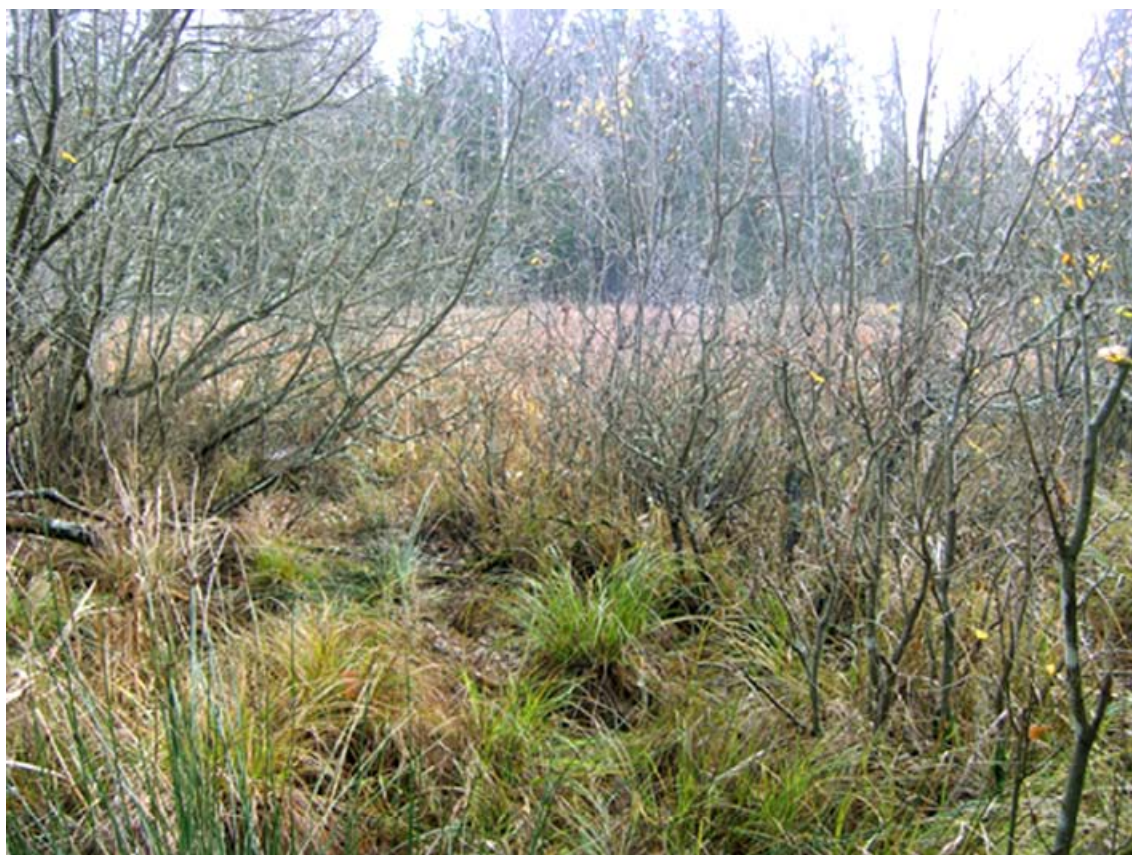
Objektet bedöms vara känsligt för grundvattenavsänkning (känslighetsklass 1). Våtmarken ligger relativt lågt i förhållande till omgivande terräng och är sannolikt grundvattenberoende. Våtmarken skulle med stor sannolikhet påverkas negativt av en grundvattenavsänkning. Om våtmarken torkar ut väsentligt kan även eventuella naturvärden bundna till den intilliggande skogen påverkas negativt, då de fuktiga förhållanden som råder där i dag mer eller mindre skulle försvinna.

*Figur B2-5. Naturobjekt 35, våtmark väster om Åkvik.*

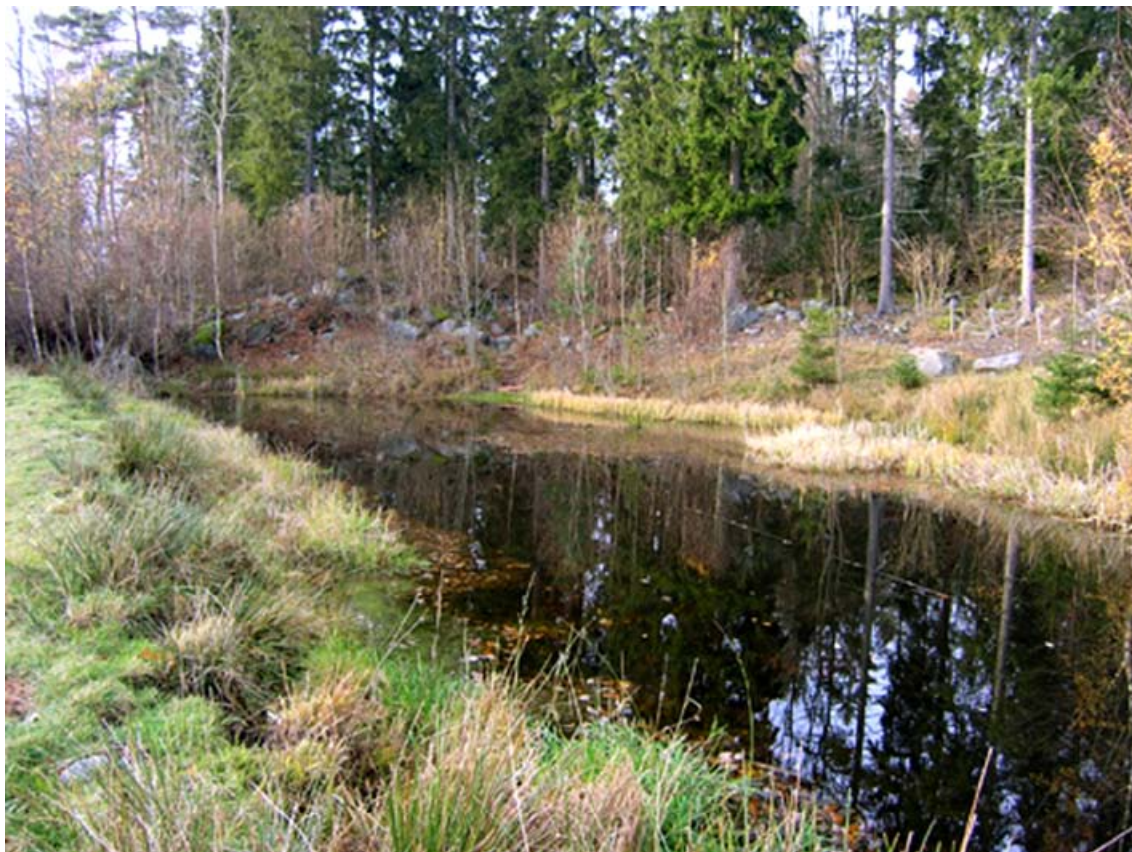
Objektet bedöms vara känsligt för grundvattenavsänkning (känslighetsklass 1). Dammen och källan ligger ganska lågt i terrängen och är troligen grundvattenberoende.

*Figur B2-6. Naturobjekt 39, damm väst-nordväst om Åbyberg.*

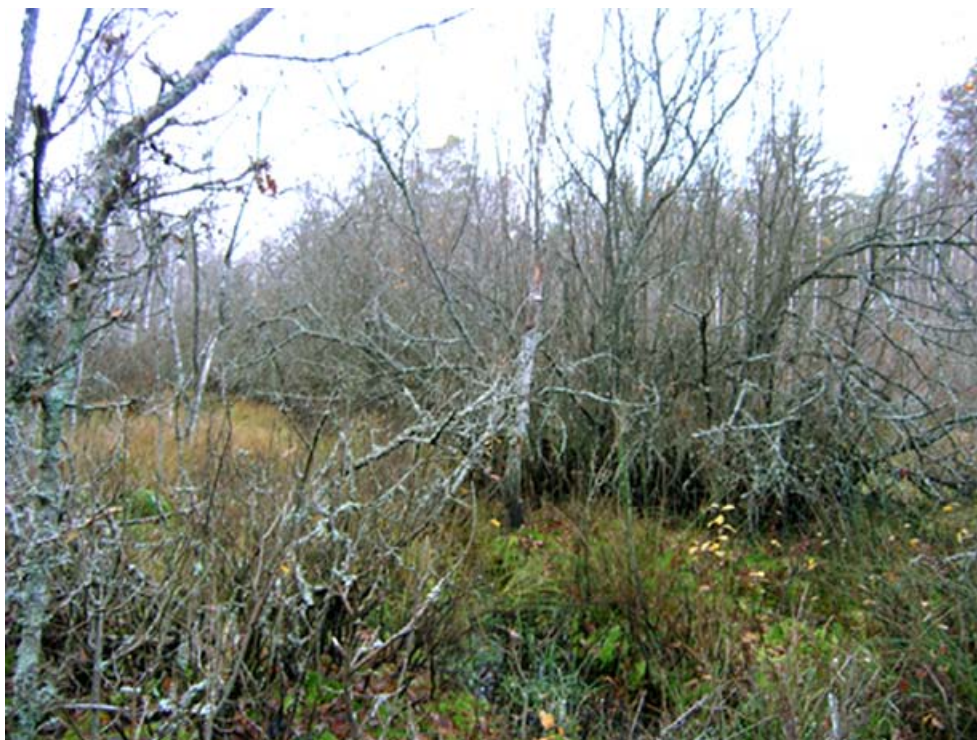
*Figur B2-7. Naturobjekt 55, våtmark söder om Frisksjön.*

Objektet bedöms vara något känsligt för grundvattenavsänkning (känslighetsklass 2). Objektet är beläget förhållandevis lågt i terrängen och är troligen grundvattenberoende.

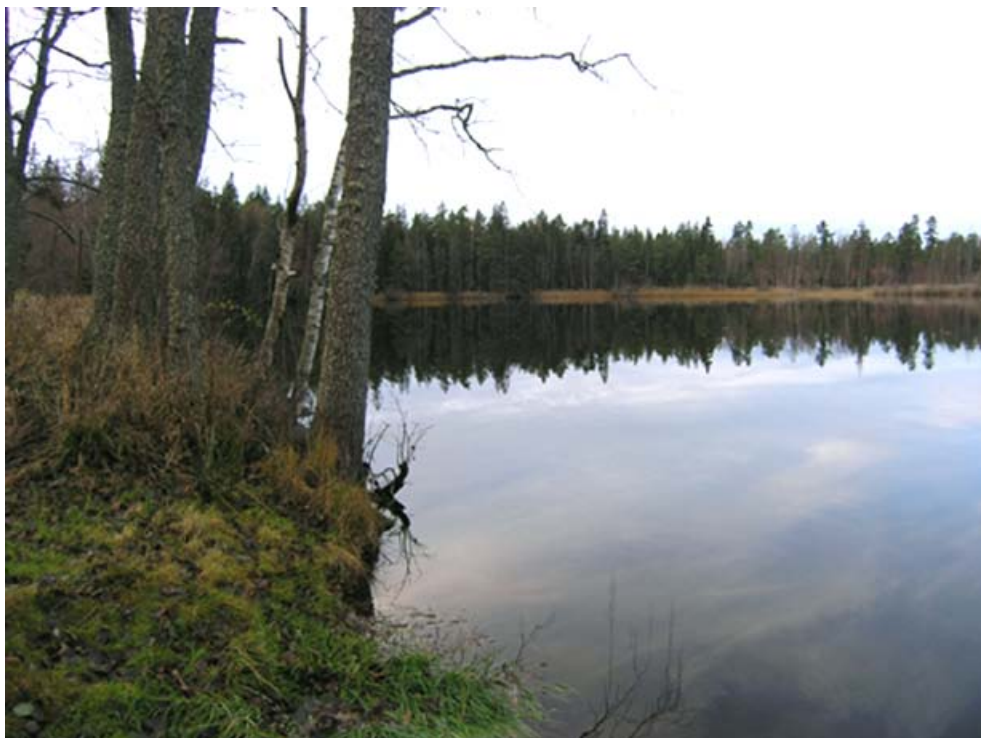
**Figur B2-8.** Naturobjekt 56, Frisksjön.

Data från platsundersökningen indikerar att Frisksjön underlagras av ett mäktigt lerlager, vilket innebär att sjön bedöms ha liten känslighet för grundvattenavsänkning (känslighetsklass 3).

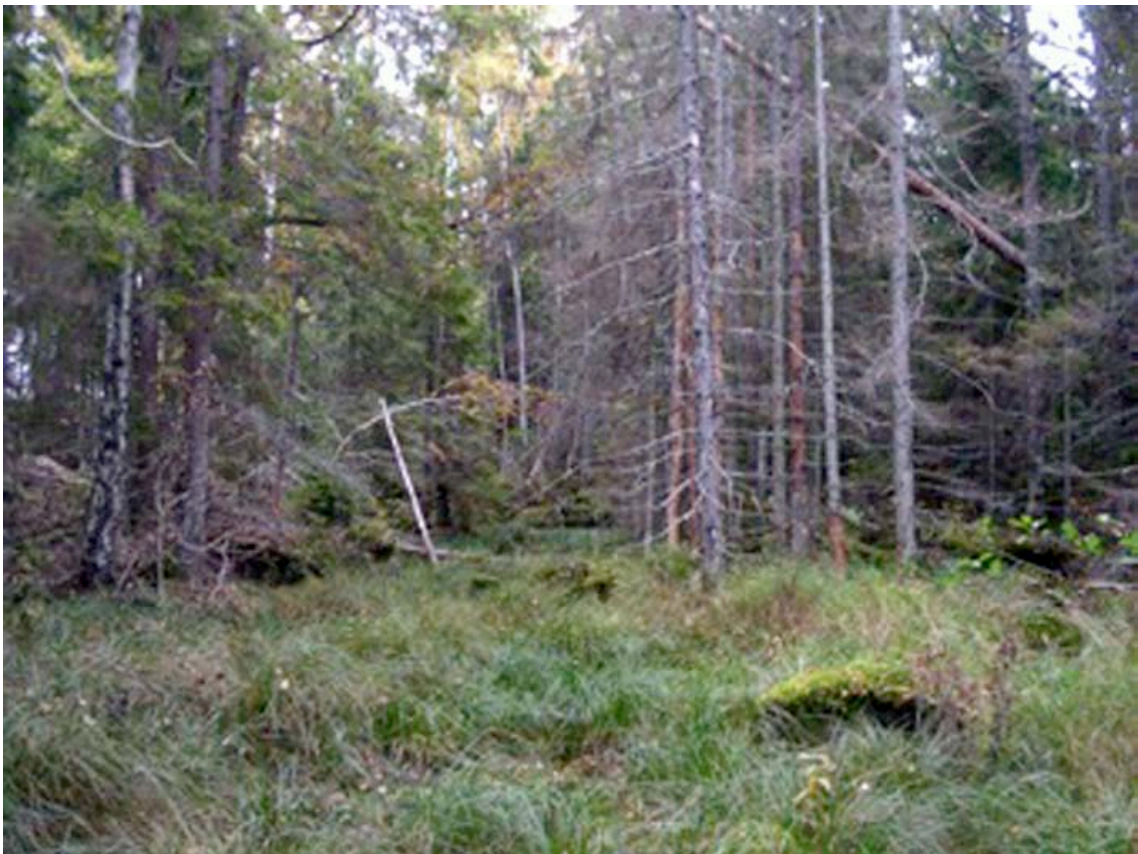
Objektet bedöms vara något känsligt för grundvattenavsänkning (känslighetsklass 2). Objektet ligger uppe på en mindre högplatå i landskapet (cirka 15 m över havet) och har möjligen främst grundvattenkontakt med lokala, mindre grundvattenflöden. Det är dock rimligt att anta att det även finns kontakt med djupare grundvattenflöden.

*Figur B2-9. Naturobjekt 59, våtmarker i granskog söder om Hultenäs.*

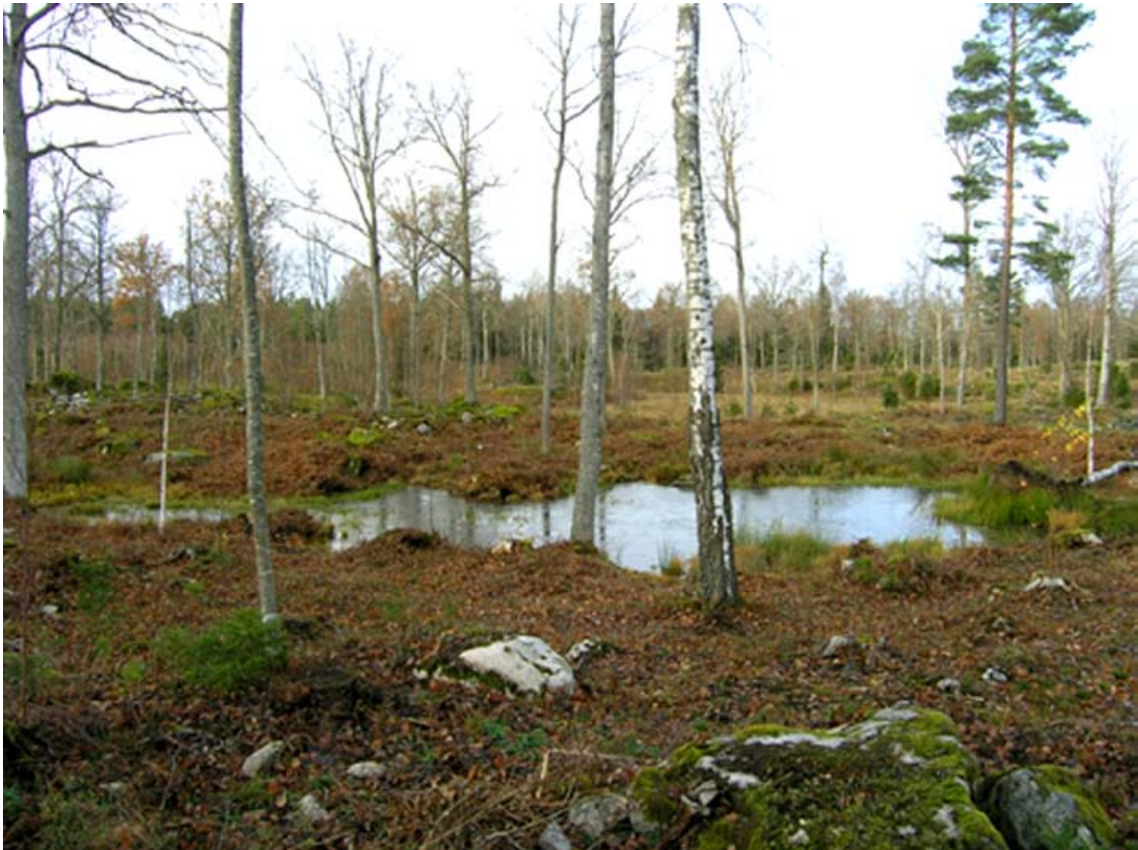
Objektet bedöms vara något känsligt för grundvattenavsänkning (känslighetsklass 2). Småvattnen i hållkaren är relativt högt belägna i förhållande till omgivande mark (cirka 13 m över havet). Småvattnen i sänkorna är möjligen mer grundvattenberoende.

*Figur B2-10. Naturobjekt 83, småvatten väst-nordväst om Ström.*

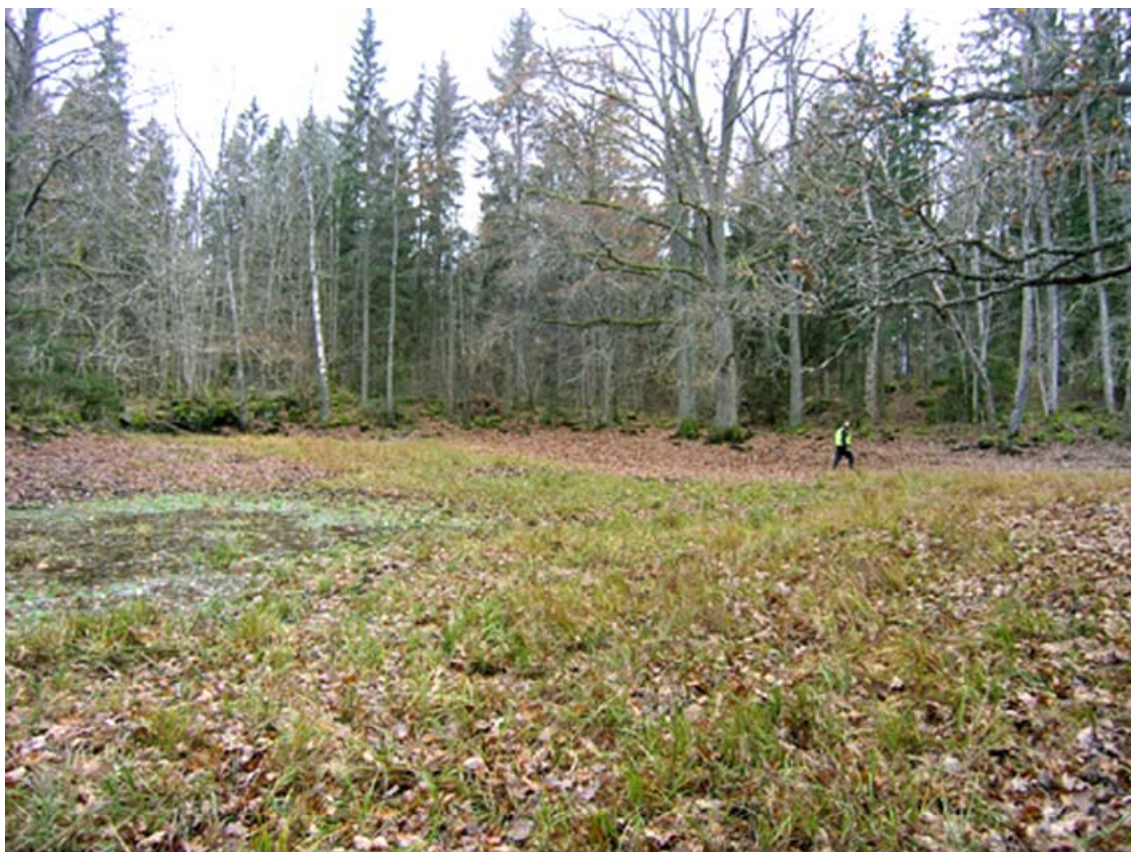
*Figur B2-11. Naturobjekt 84, småvatten norr om Åbyberg.*

Objektet bedöms vara känsligt för grundvattenavsänkning (känslighetsklass 1). Objektet är beläget cirka 9 m över havet och är troligen grundvattenberoende.
