# Ansökan om tillstånd enligt kärntekniklagen – komplettering juli 2016

# ***Marin inventering av vegetation och fauna på havsbottnarna vid SFR, Forsmark 2012***

*Undersökningar inför utbyggnad av området.*

November 2012

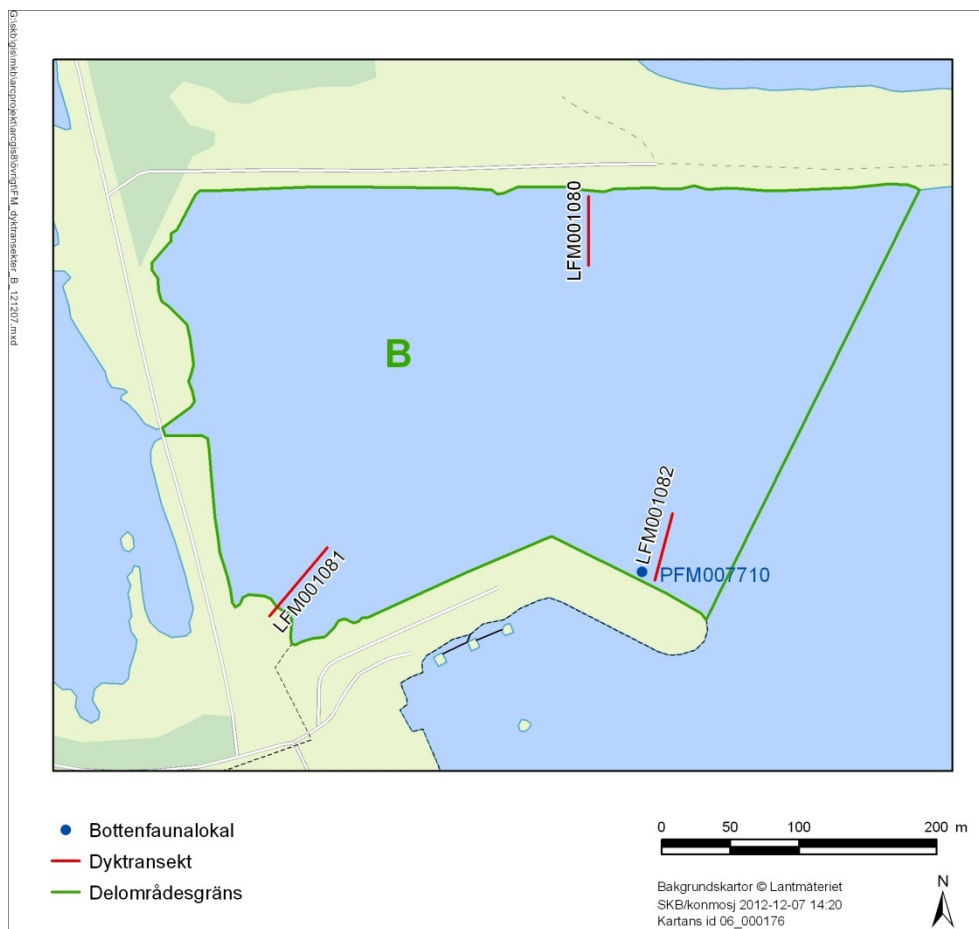
Figur 4c. Delområde B. De tre inventerade transekterna (LFM001080, LFM001081 och LFM001082) är markerade. I kartan visas även bottenfaunalokalen PFM007710.
